Vårdplan för Göholms park och trädgård

Boel Persson och Anna Jakobsson

Landskapsarkitektur, SLU Alnarp

Rapport 2011:14

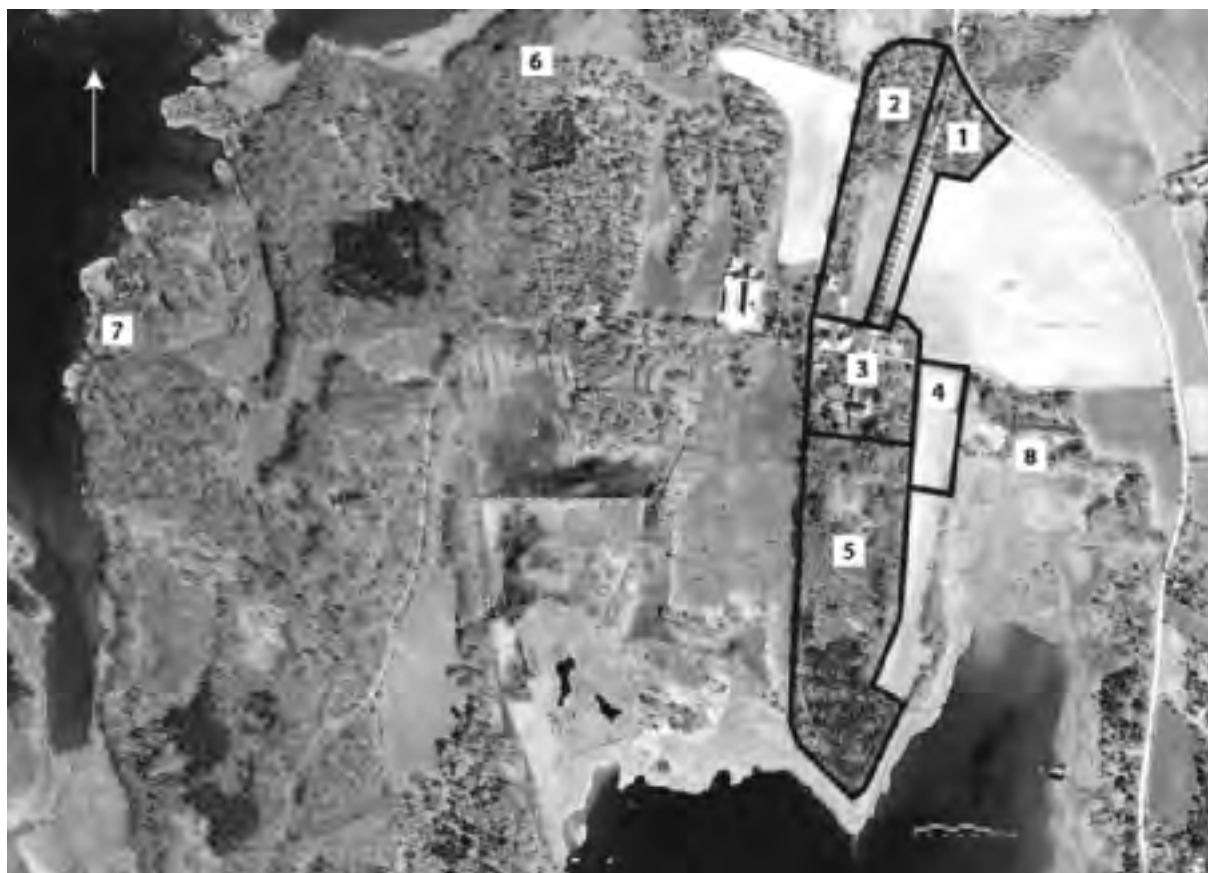
Figur 4. De områden som behandlas i denna vårdplan. 1. Inkörsporten, Allén och Kruet, 2. Kruabacken och Arbetarbostäderna, 3. Mangårdsbyggnadens närområde, 4. Nyttoträdgården, 5. Stenhagen/Parken/Skogsrundan, 6. Gravkapellet, 7. Badplatsen, 8. Pumphuset. (Underlag: Ortofoto, © Lantmäteriet Gävle 2010. Medgivande I 2010/0055. Bearbetning Boel Persson, 2010)

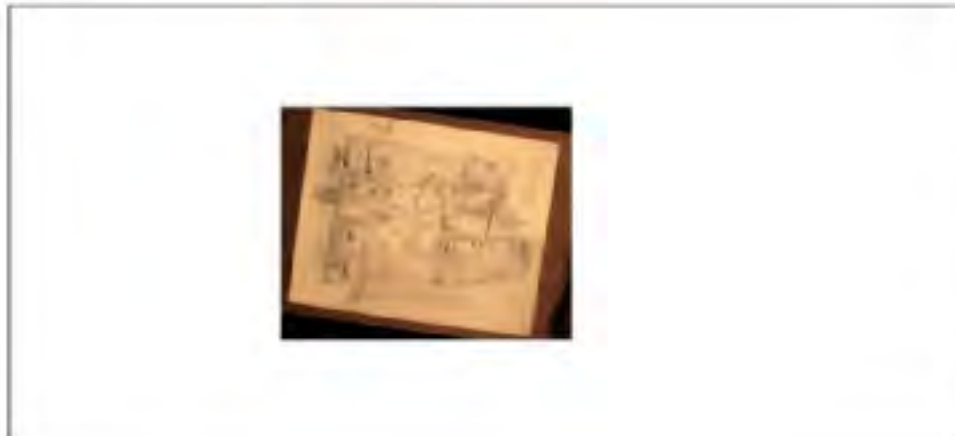
Förslag till nyanläggning 1919, (Göholms herrgård, förslag till trägård, Jansson och Hallström 1919, ur: Göholms gårdsarkiv; Kartor och ritningar).

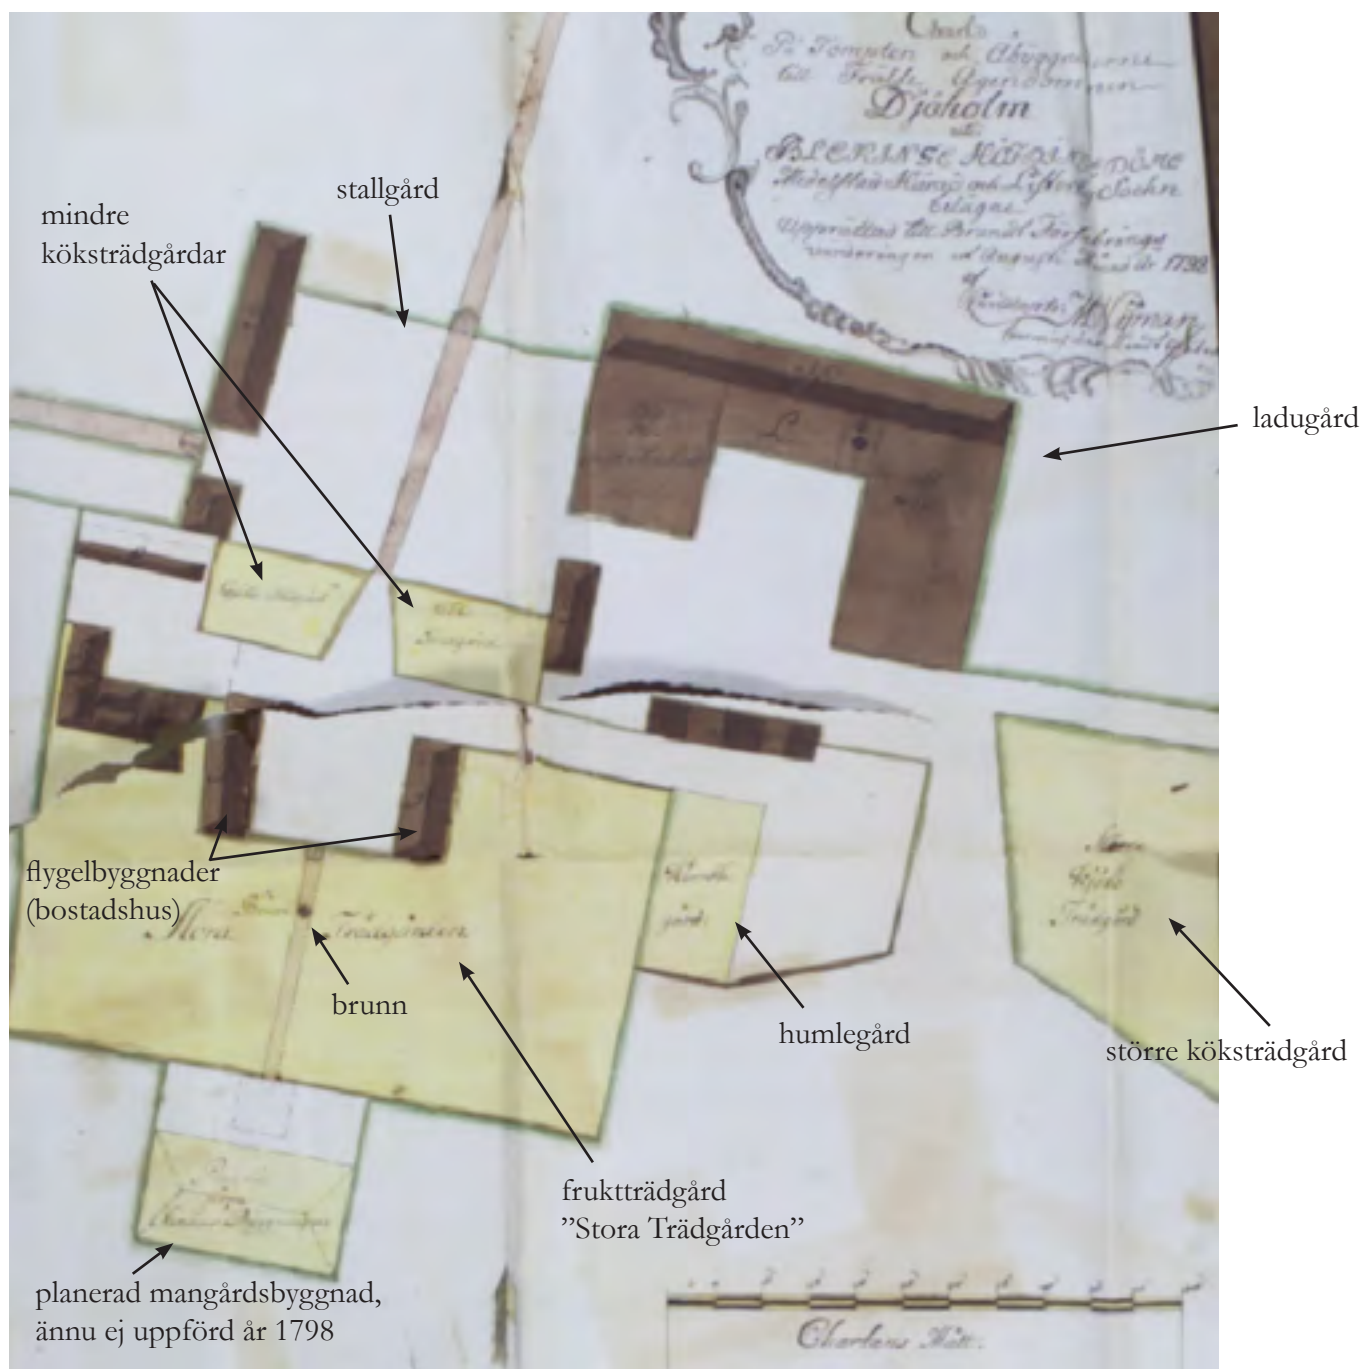
Figur 9. Brandförsäkringshandlingen ger en god bild av Göholms utformning år 1798. (*Charta På Tompten och Abyggnaderna till Frälse ÄgenDommen Djöholm [...]*, K 03476-001, ur: Brandförsäkringsverkets arkiv, bearbetning Boel Persson, 2011-02-11)

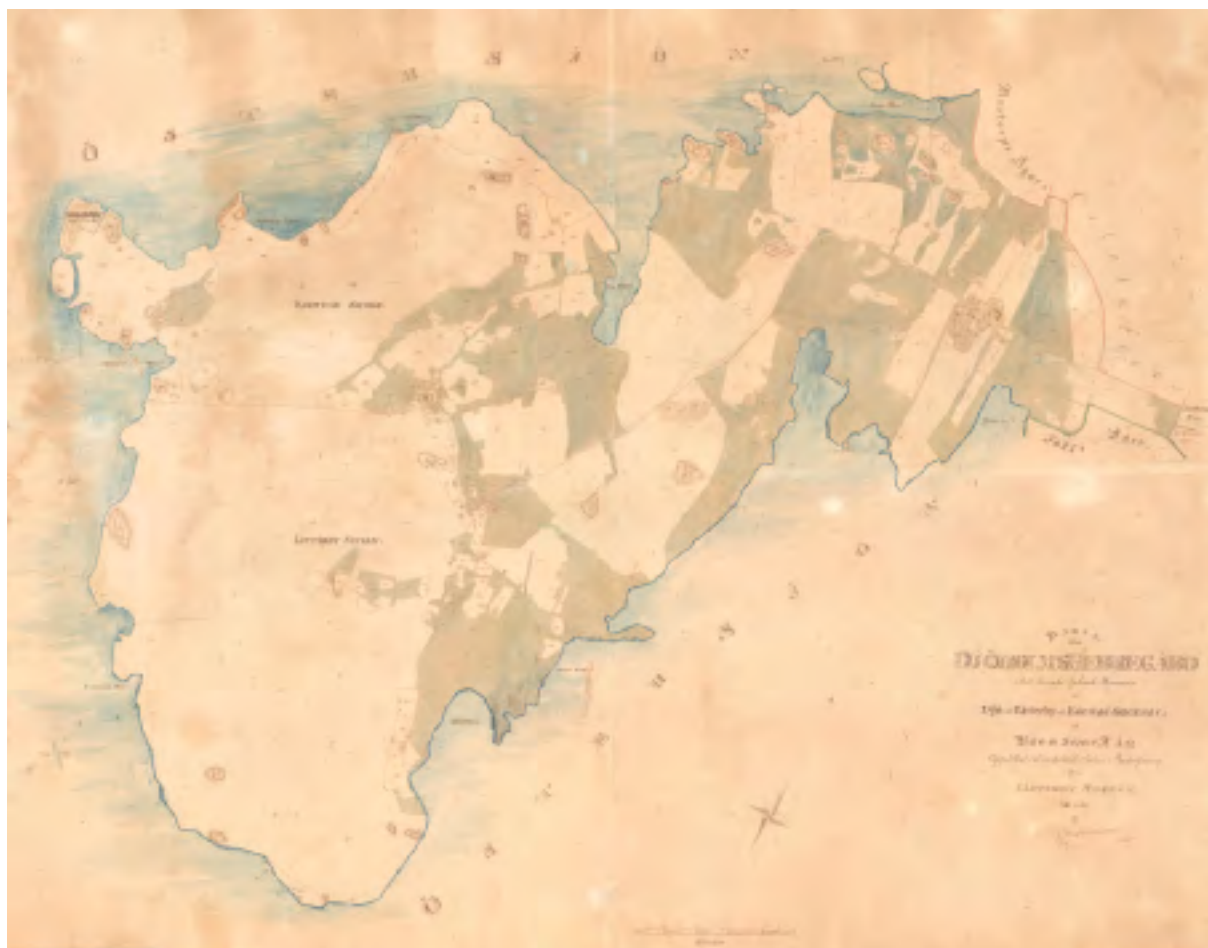
Figur 11. På Ödmans karta över Göholms herrgård med underlydande hemman från år 1849 är ångar markerade med blågrön färg, åkrar och betesmarker är beige. (Göholms gårdsarkiv, Kartor och ritningar, *Karta öfver Djöholms herregård [...] upprättad vid verkställd Sockne Beskrifning öfver Listerby socken år 1849 af O. E. Ödman*)

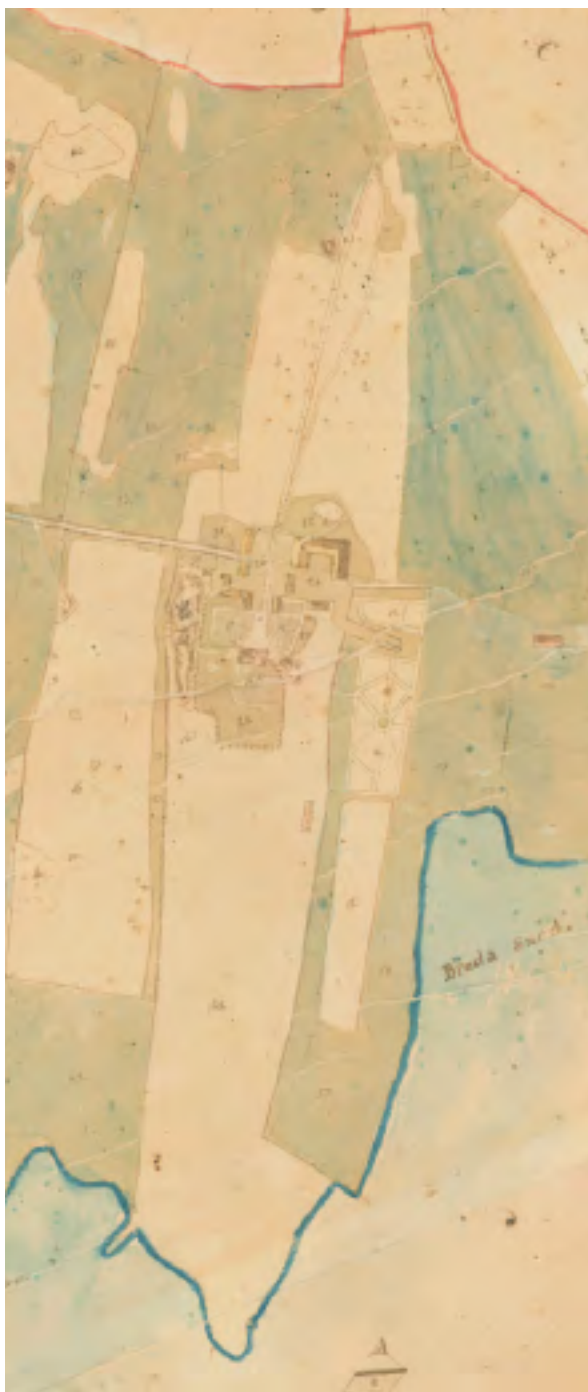
Figur 12. År 1849 var södra delen av Nyttoträdgården indelad i ett vackert stjärnmönster. (Göholms gårdsarkiv, Kartor och ritningar, Detalj av Karta öfver Djöhols herregård [...] upprättad vid verkställd Sockne Beskrifning öfver Listerby socken år 1849 af O. E. Ödman)

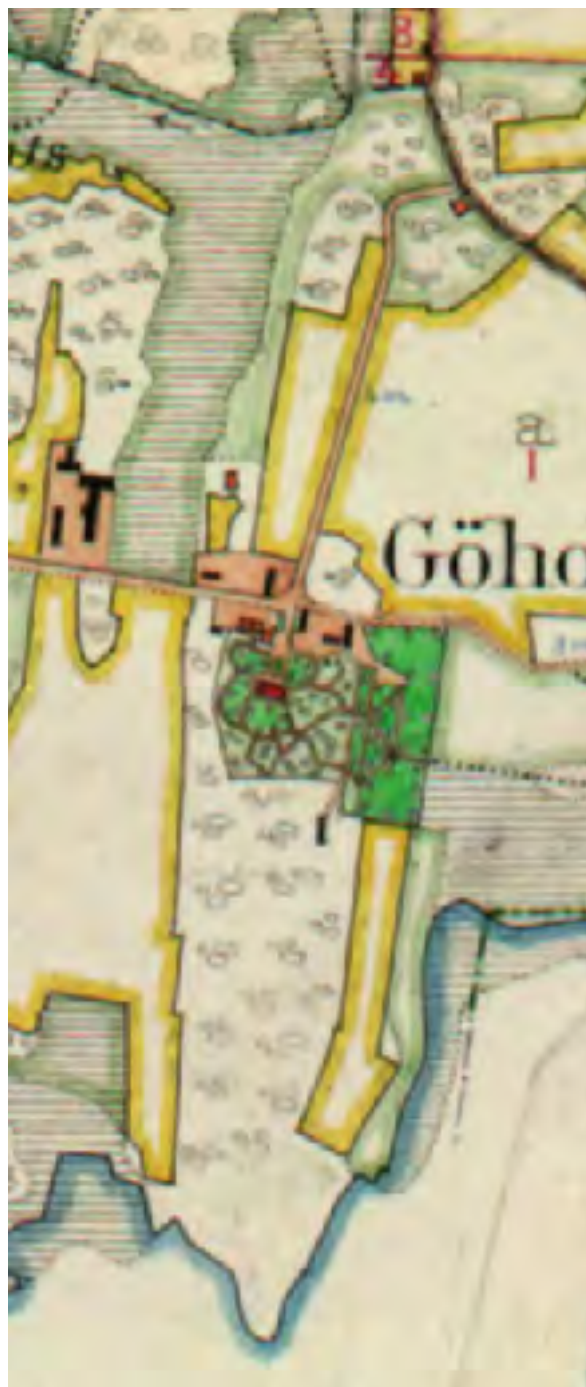
Figur 13. Häradsekonomska kartan från åren 1914-19 visar en trädgårdsanläggning med mjukt rundade gångar kring Göholms huvudbyggnad. (Lantmäteriet, Rikets allmänna kartverks arkiv, Göholm J112-4-38)

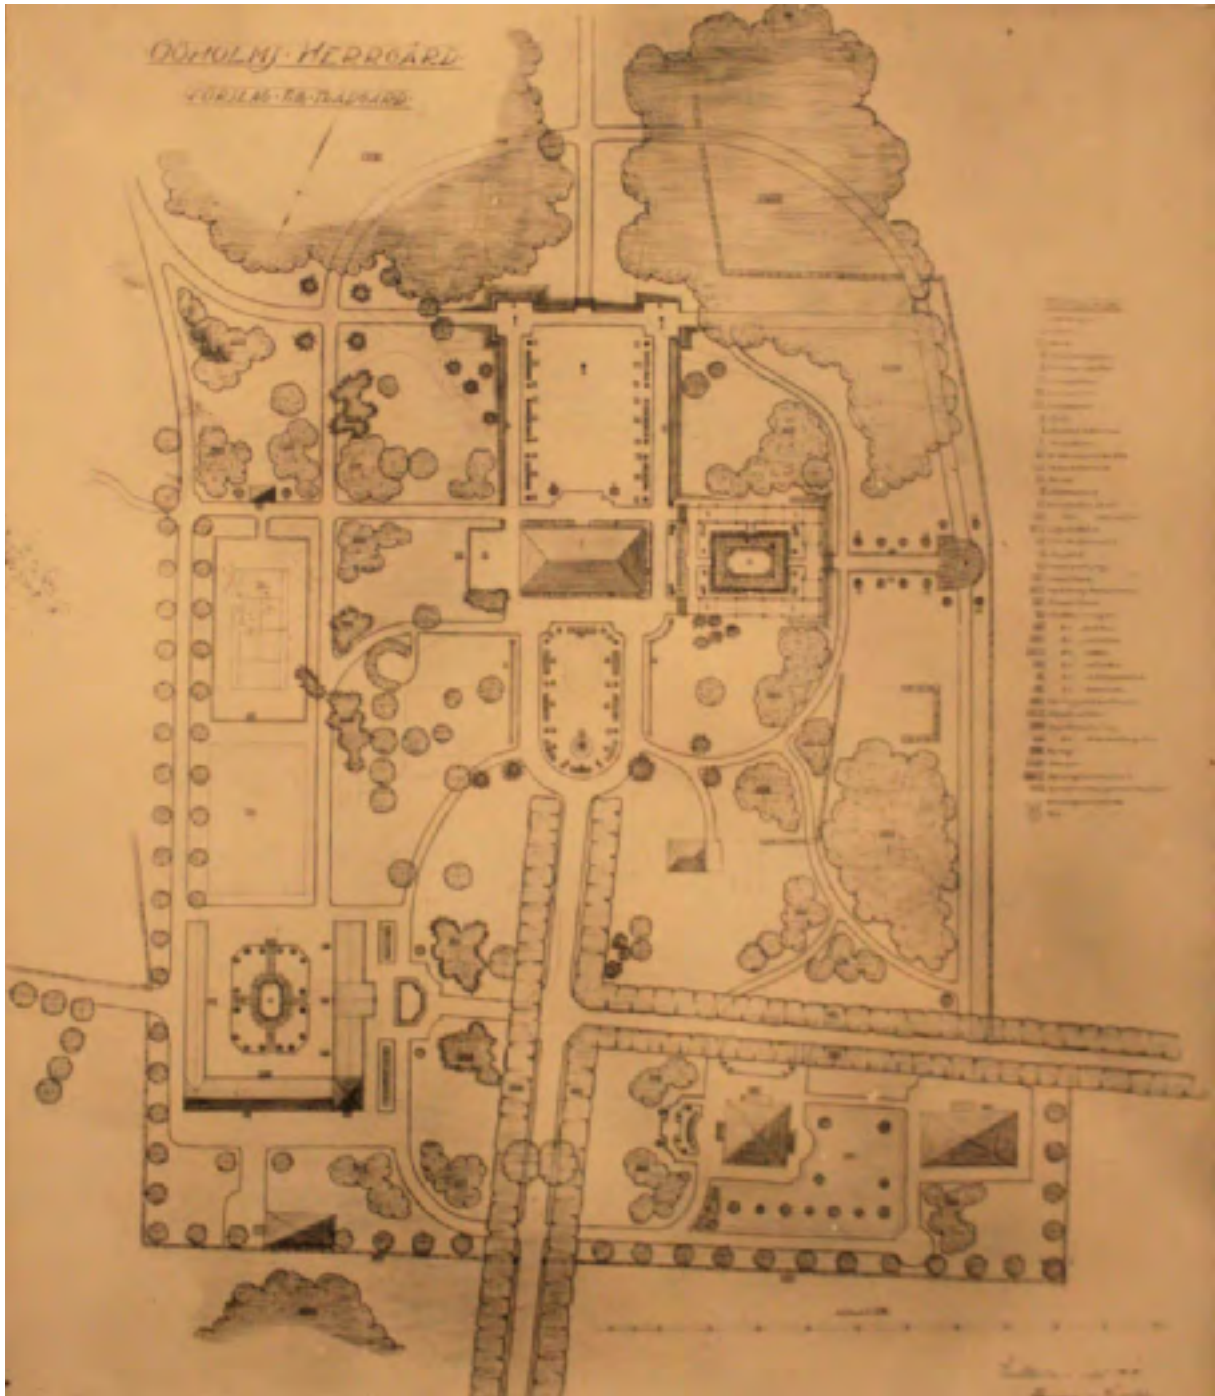
Figur 14. Jansson & Hallströms förslag för trädgården vid Göholm från år 1919. Notera att norr är nedåt på planen. (Göholms gårdsarkiv, Kartor och ritningar, Göholms herrgård, förslag till trädgård, Jansson och Hallström 1919)

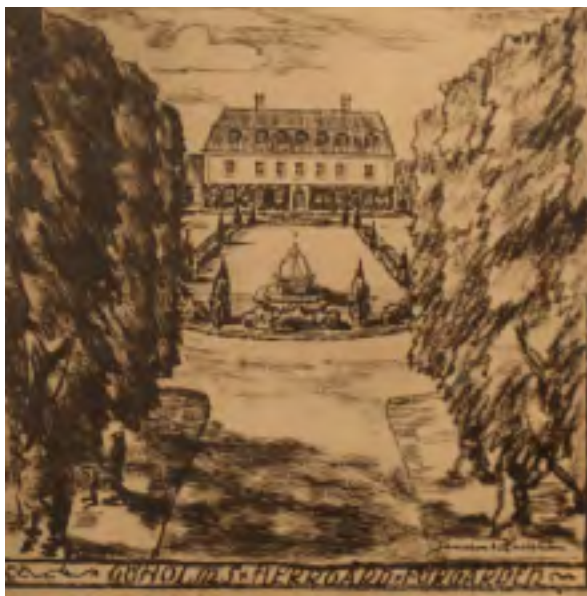
Figur 16. Jansson & Hallströms förslag för ”Förgården” vid Göholm, entréområdet norr om boningshuset, (Göholms gårdsarkiv, Kartor och ritningar, Göholms herrgård, förslag till trädgård, Jansson och Hallström 1919)

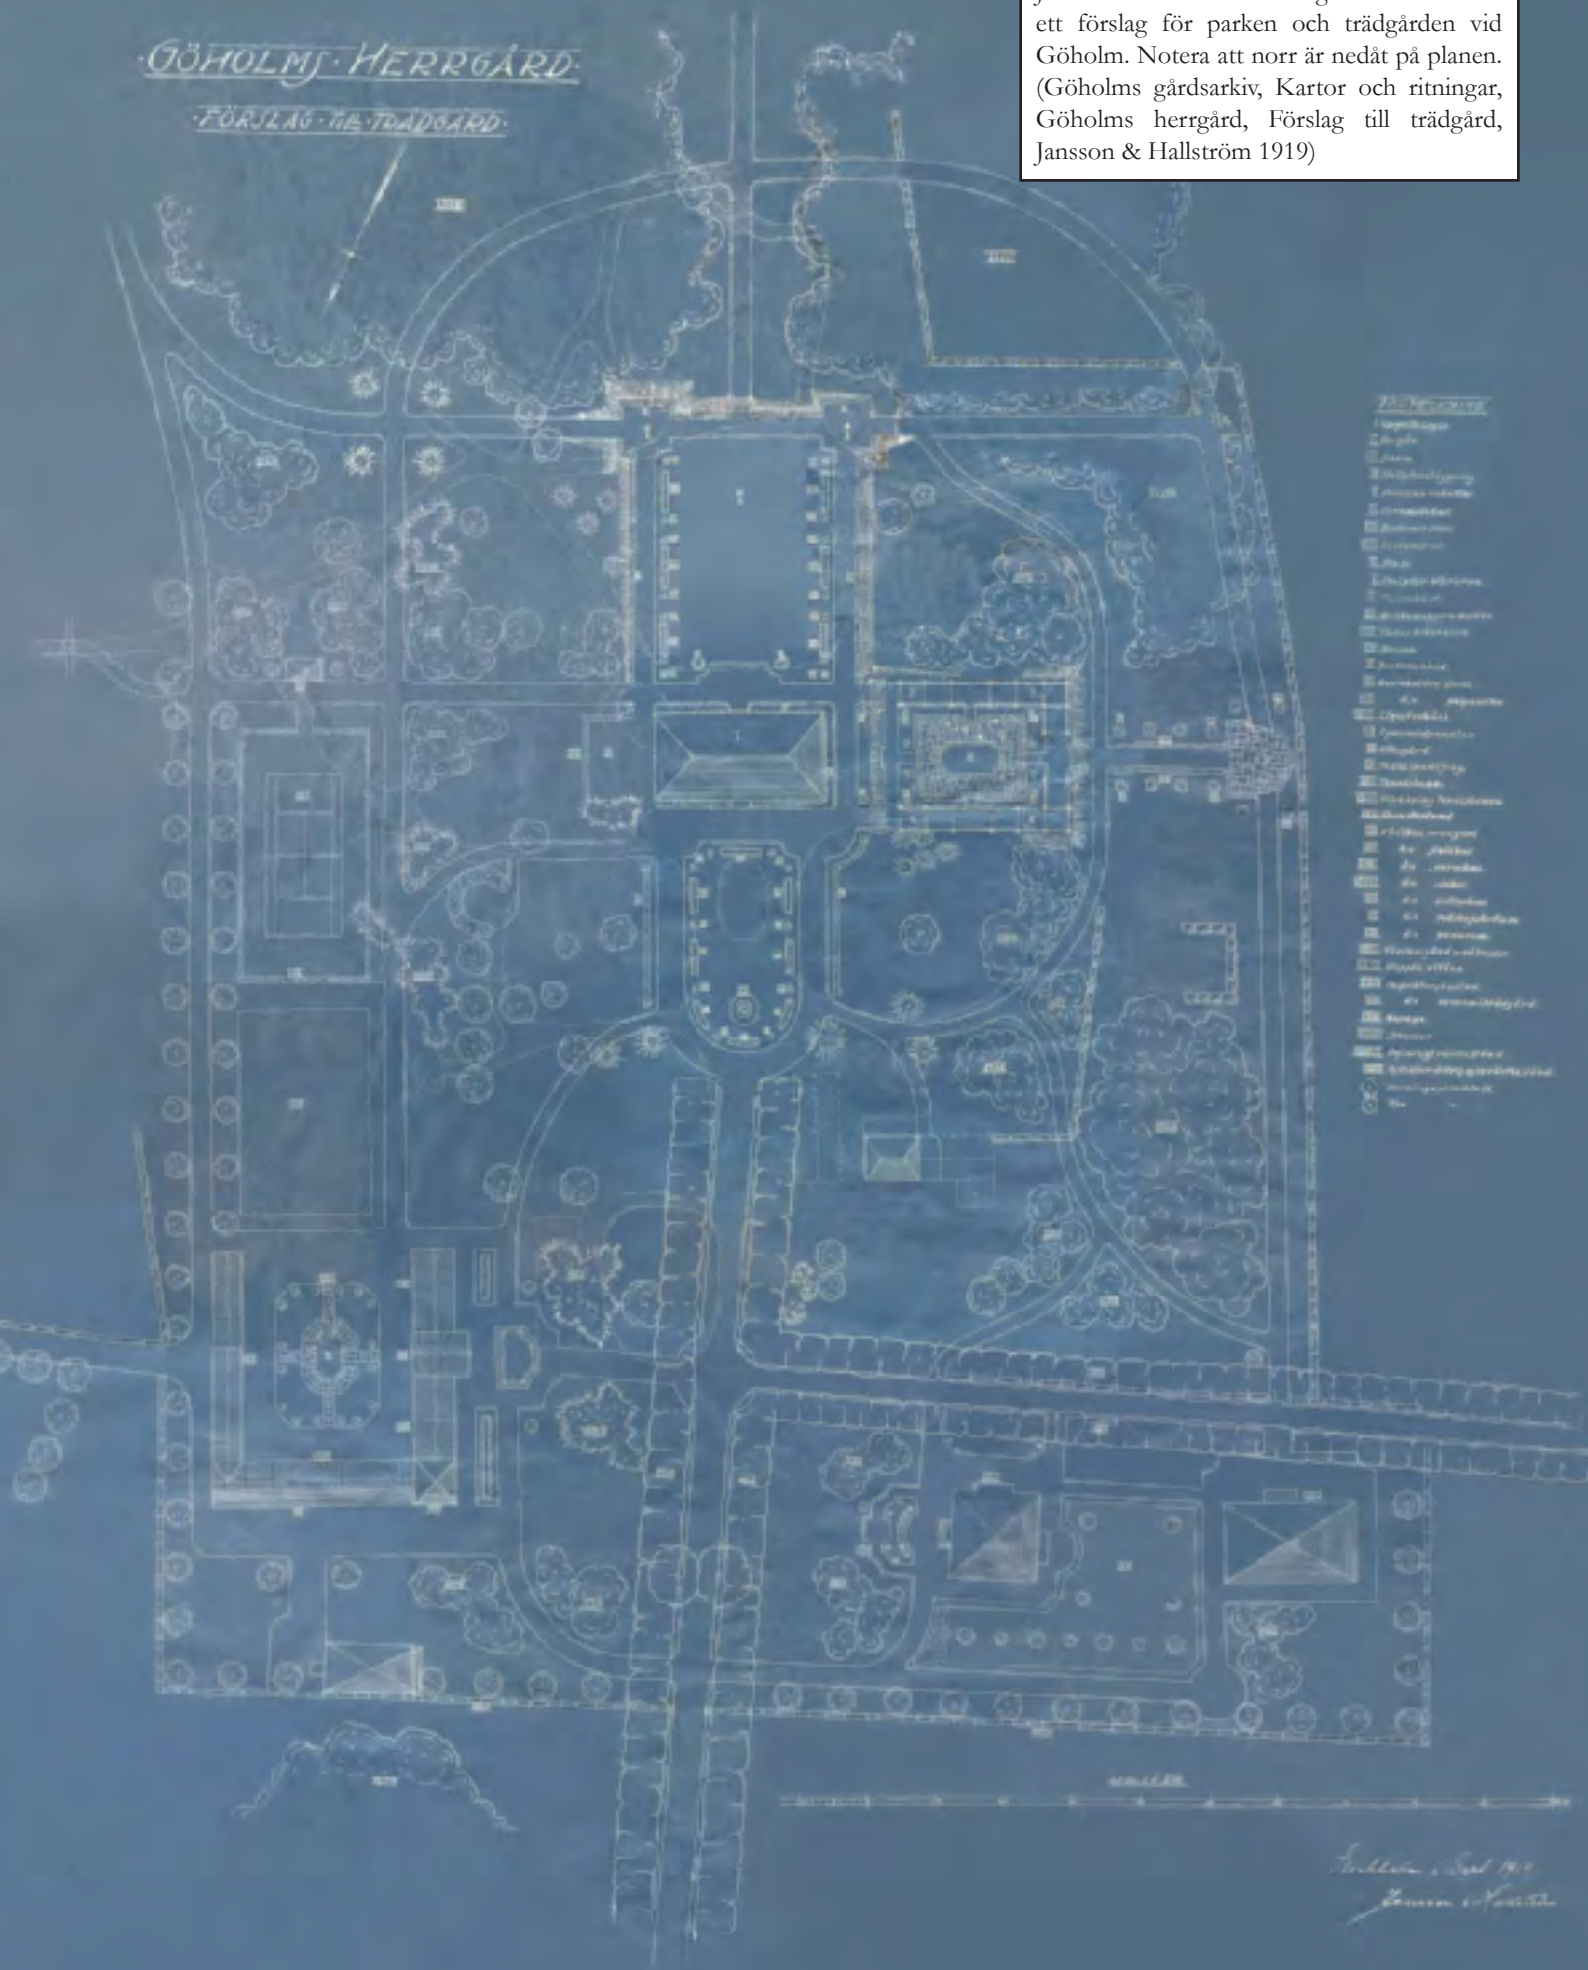
Figur 18. Den Stockholmsbaserade firman Jansson & Hallström tog år 1919 fram ett förslag för parken och trädgården vid Göholm. Notera att norr är nedåt på planen. (Göholms gårdsarkiv, Kartor och ritningar, Göholms herrgård, Förslag till trädgård, Jansson & Hallström 1919)

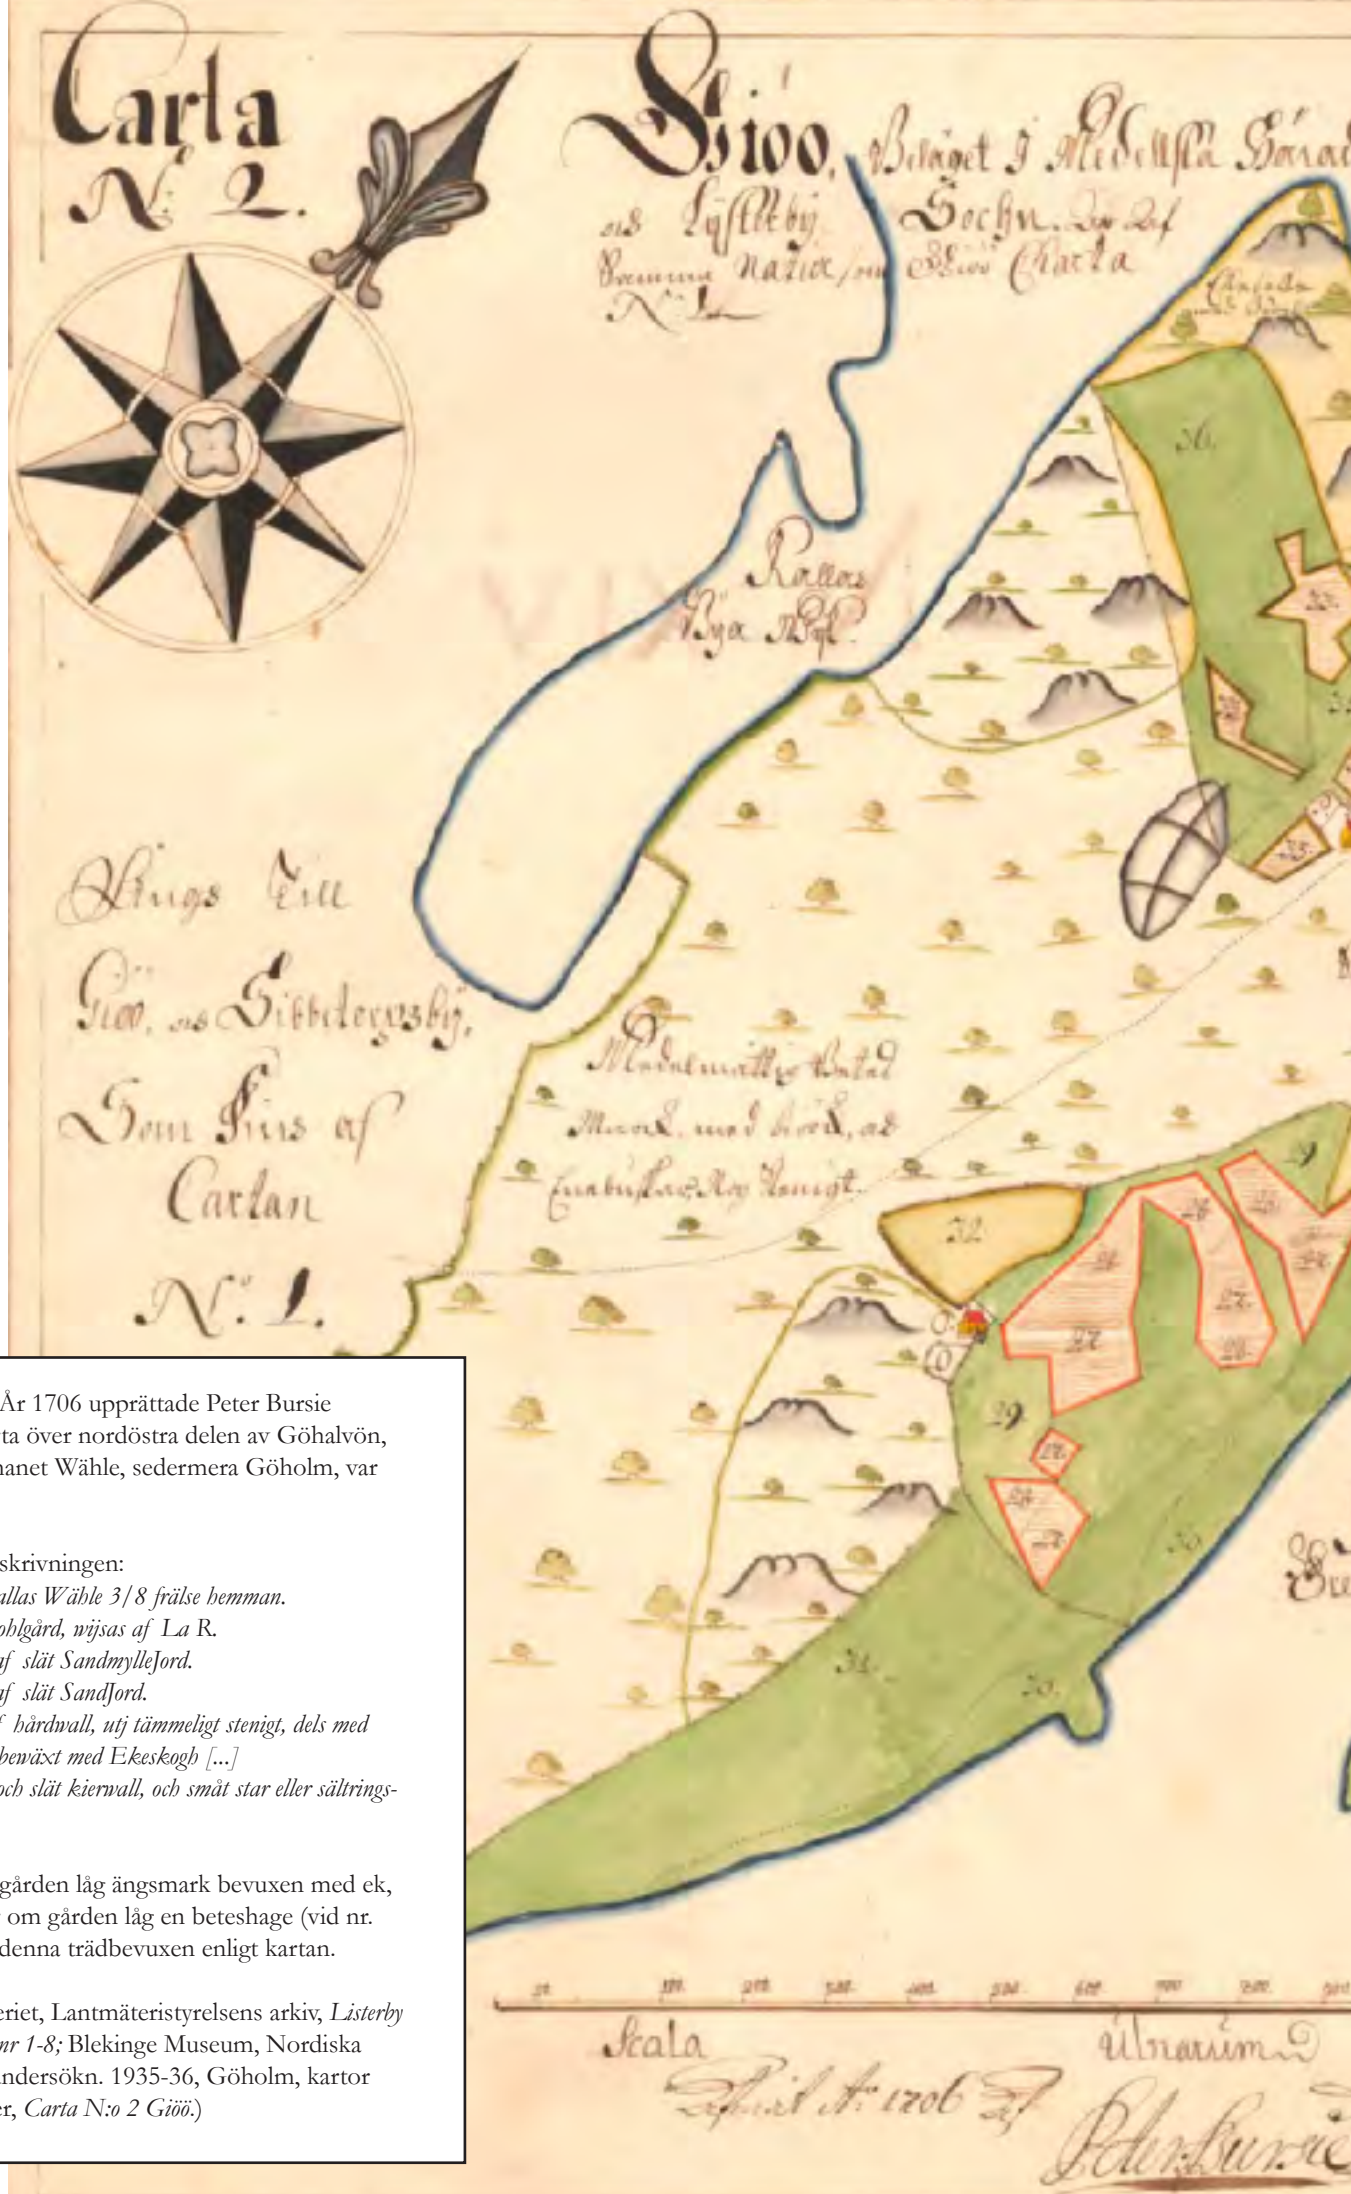
Figur 24. År 1706 upprättade Peter Bursie denna karta över nordöstra delen av Göhalvön, där hemmanet Wähle, sedermera Göholm, var beläget.

Norr om gården låg ängsmark bevuxen med ek, och söder om gården låg en beteshage (vid nr. 55), även denna trädbevuxen enligt kartan.

I en husesynsförrättning med osäker datering, men sannolikt från 1800-talets första hälft, uppgavs Göholm ha två större trädgårdar med "frugtTrän och Öppen jord"⁶⁵. Troligen handlar det som samma yta som betecknades "Stora Trädgården" på kartan från år 1798 (figur 9). Vidare fanns enligt husesynsförrättningen två mindre fruktträdgårdar med fruktträn, sannolikt de ytor som på 1798 års karta har beteckningen "KöksTrädgård" (figur 9). Det verkar alltså som att det planterats fruktträd på ytor som tidigare använts för odling av grönsaker och kanske bär. Därutöver fanns en "särskildt instängd Wit och Rotkåhls täppa"⁶⁶. Förmodligen låg den senare öster om gården, kanske på samma plats som det funnits en kålgård åtminstone sedan år 1706 (figur 24).

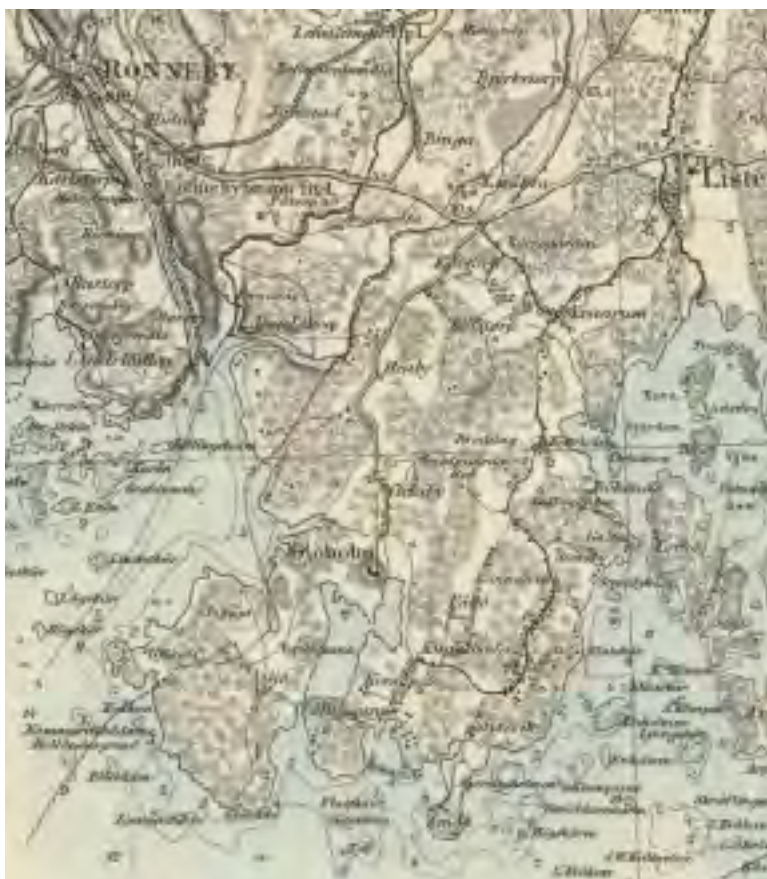
Figur 27. Topografiska Corpsens karta över Blekinge 1870 (Lantmäteriet, Rikets allmänna kartverks arkiv, Generalstabskartan 1870)

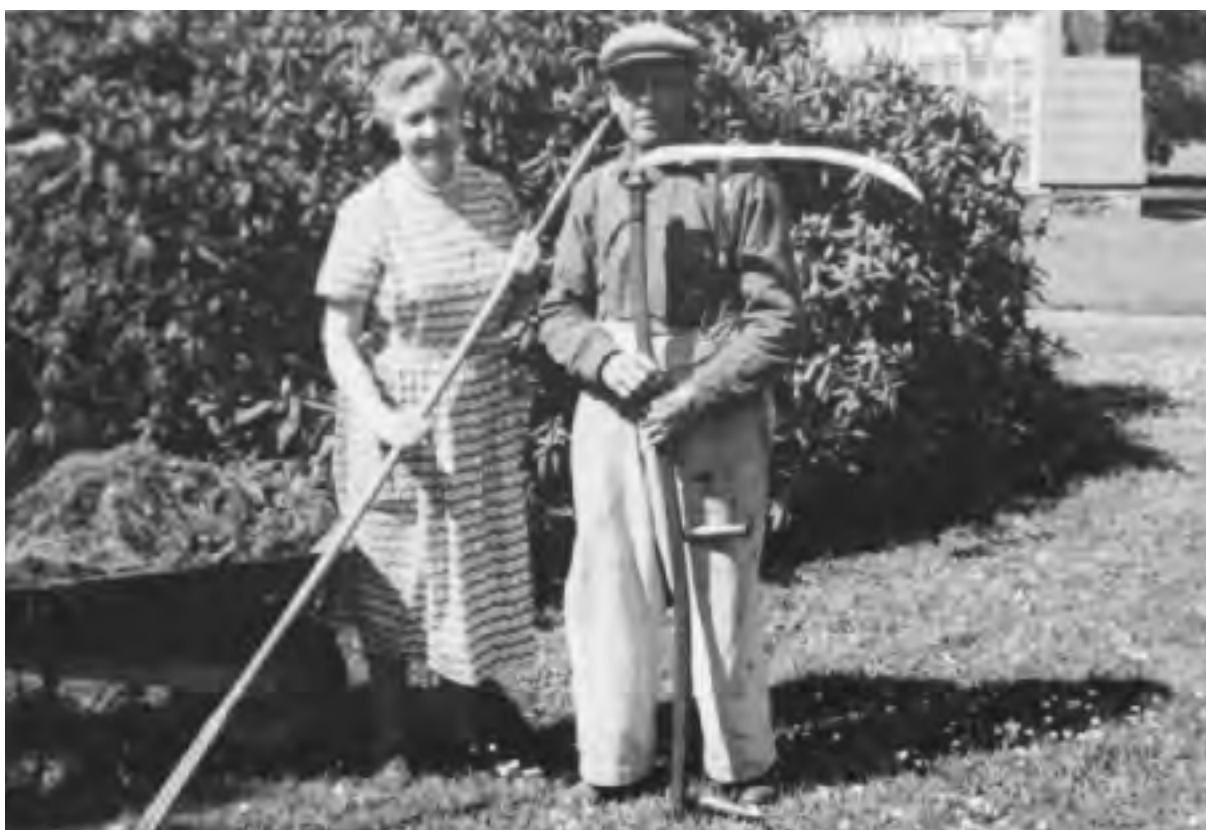
Figur 33. Sonja och Viktor Andersson hjälps åt i trädgården. Fotografiet bör vara taget på 1950-talet och visar att åtminstone delar av gräset fortfarande slogs med lie och inte med cylindergräsklippare. Lägg märke till att rhododendronen, som sannolikt planterades omkring år 1930 var ganska stor då fotografiet togs. Lägg även märke till den lilla ”lutan” på vinkastets högra sida, i bildens övre högra hörn. Mer om rhododendronen och vinkastet finns att läsa under ”historik”, under Delområde 3E. (Göholms gårdsarkiv)

På 1950-talet verkar åtminstone delar av gräset på Göholm fortfarande ha slagits för hand med lie och inte med maskin²⁴³, och det var sannolikt Viktor Andersson som hade ansvaret för detta medan Sonja hjälpte till med att räfsa ihop det slagna gräset (figur 33).

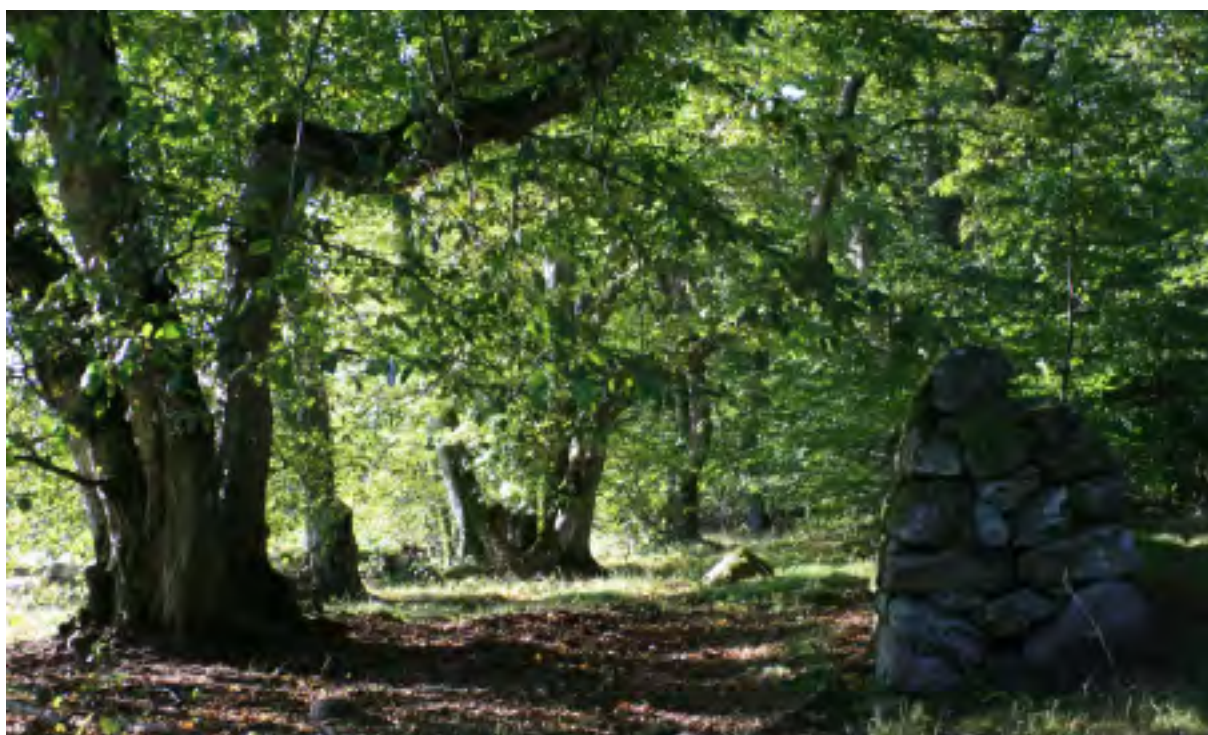
Figur 34.
Gamla
avenbokar
och vacker
stenmur från
1920-talet.
(Foto:
Boel Persson,
2010-09-29)

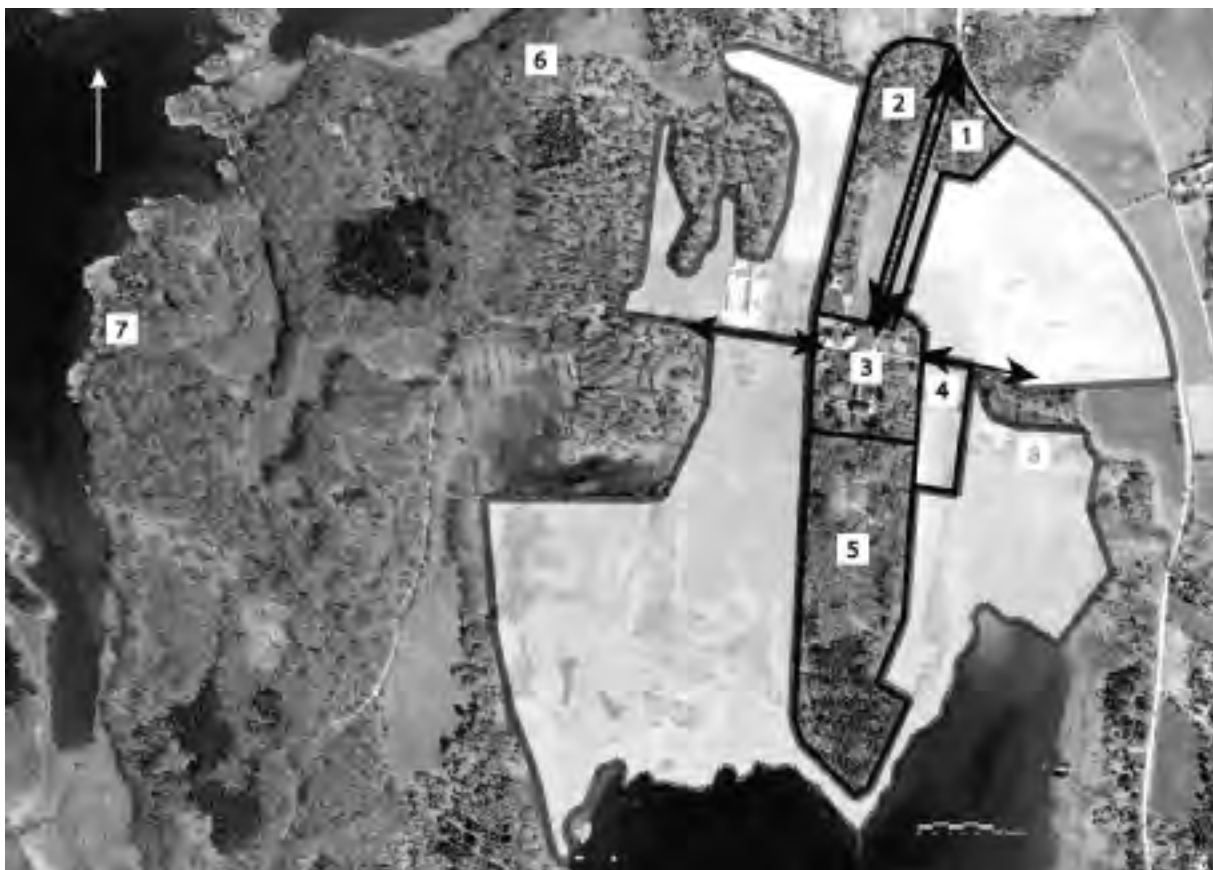
Figur 38. Ett "skyddsområde" som varken får bebyggas, planteras med skog eller tillåtas växa igen bör upprättas runt Göholms gårdsmiljö. I figuren har området markerats med vit skugga. Området ska även fortsättningsvis brukas som åker eller betesmark. Ett möjligt alternativ är också att mindre ytor återigen tas i bruk som ängsmark. Vägarnas sträckning ska inte ändras. Huvudinfarten ska vara från norr, men det ska även vara möjligt att nalkas gården från väster och öster (Underlag: Ortofoto, © Lantmäteriet Gävle 2010. Medgivande I 2010/0055. Bearbetning Boel Persson).

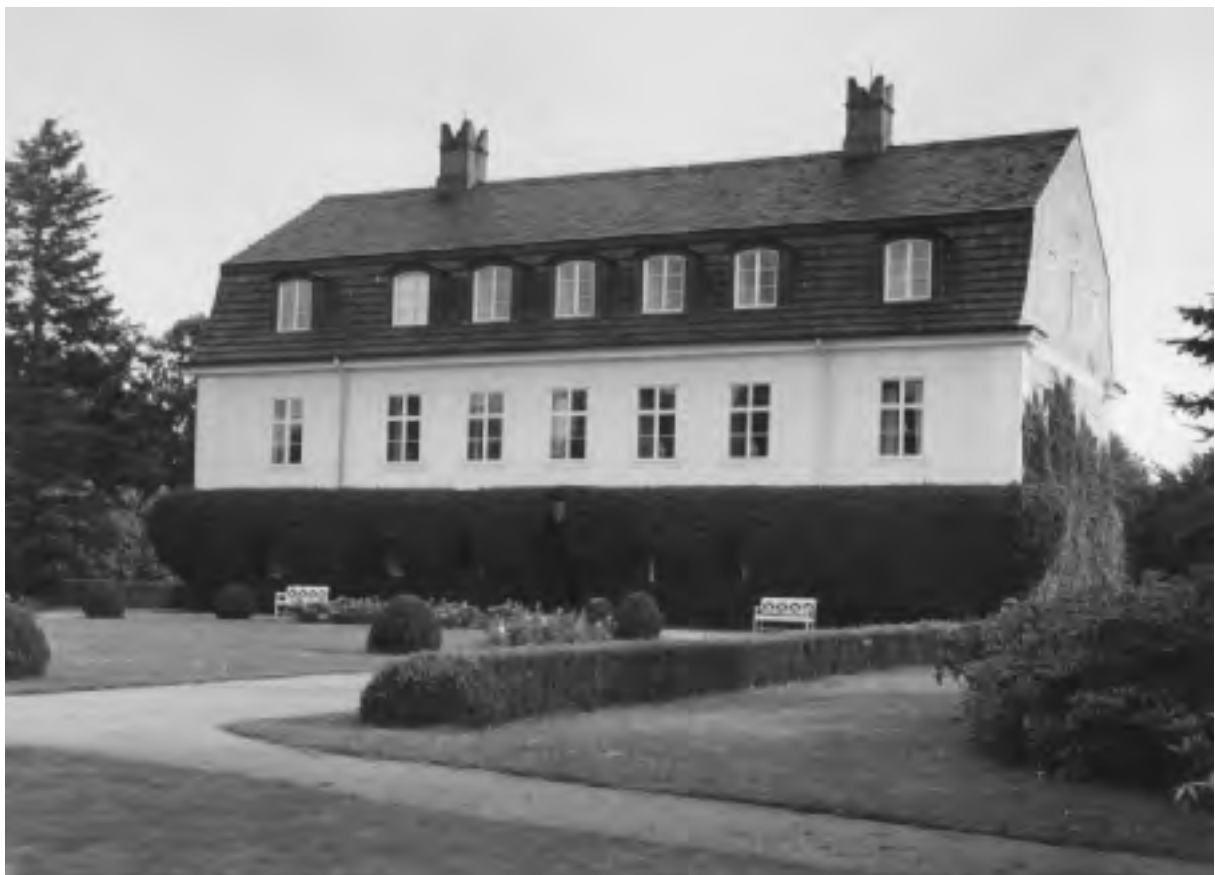
Figur 39. När det gäller Förgården, Pergolan och Idegransrektangeln finns tydliga belägg för hur det en gång sett ut. (Blekinge museum, Nordiska museets undersökn. 1935-36, 270 Jar)

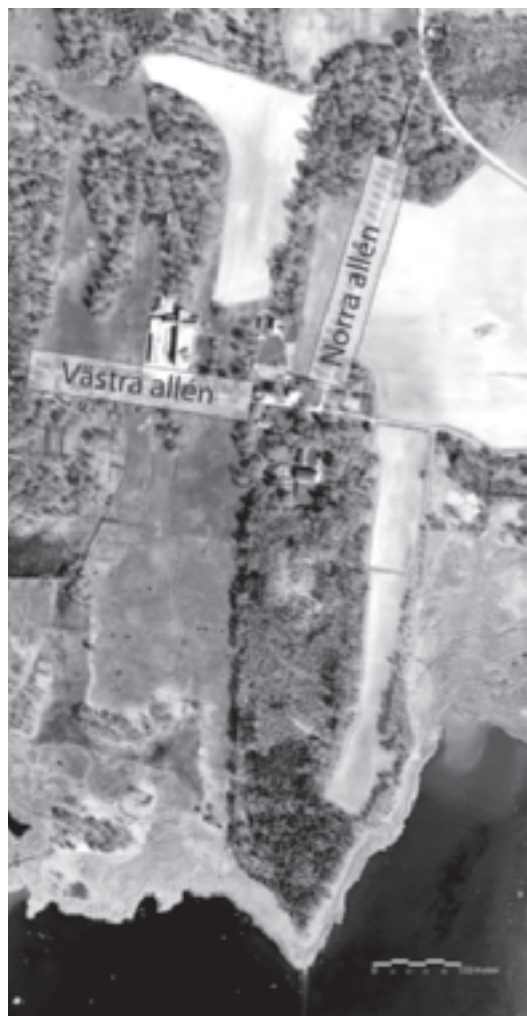
Figur 40. Göholms alléer (Underlag: Ortofoto, © Lantmäteriet Gävle 2010. Medgivande I 2010/0055. Bearbetning Boel Persson)

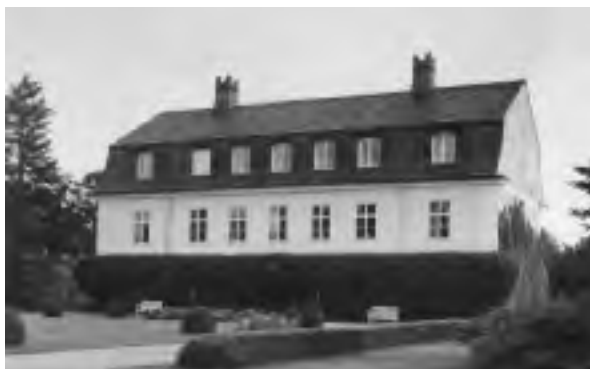
Figur 41. Om lyktorna ovanför huvudingången funnits år 1936 skulle de ha stuckit upp ovanför murgrönan på fasaden. (Blekinge museum, Nordiska museets undersökn. 1935-36, 270 Jar)

Lyktorna ovanför mangårdsbyggnadens huvudingång sattes upp efter 1936 (figur x) och troligen före tidigt 1960-tal (figur x). Några lyktstolpar eller någon annan belysning har inte funnits i Göholms gårdsmiljö.

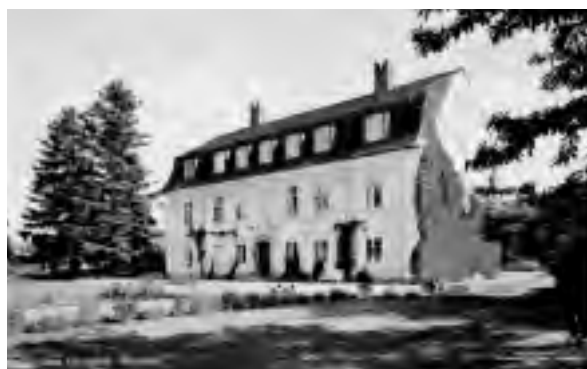
Figur 42. Fotografiet är troligen taget under sent 1950-tal eller tidigt 1960-tal. Ovanför huvudingången syns de två lyktorna som finns kvar än idag. (Anna Jakobsson, privat vykortssamling, odat.)

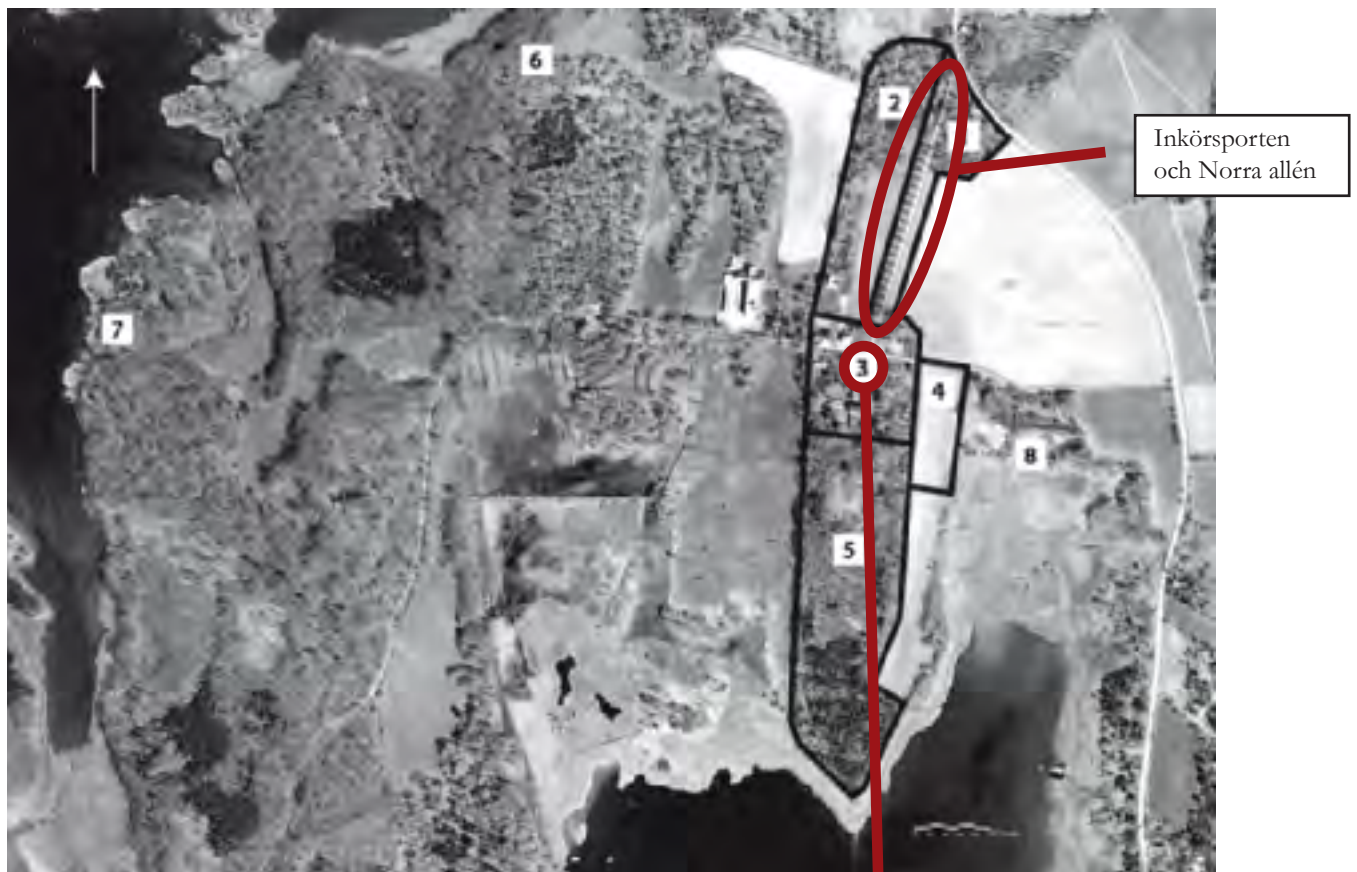
Figur 43. Delområde 3E, Förgården, ska ha hög skötselprioritet i förhållande till övriga områden i gårdsmiljön. Även Inkörsporten och Norra allén är viktiga entréområden som ska bevaras och hållas prydliga och välskötta. (Underlag: Ortofoto, © Lantmäteriet Gävle 2010. Medgivande I 2010/0055. Bearbetning Boel Persson)
